PROJET : Contre-expertise bâtiment Hôtel de Ville
OBJET : Lettre-rapport – Budget de construction en structure
PROJET NO :3342-18

PROJET: CONTRE-EXPERTISE
HOTEL DE VILLE COMPTON

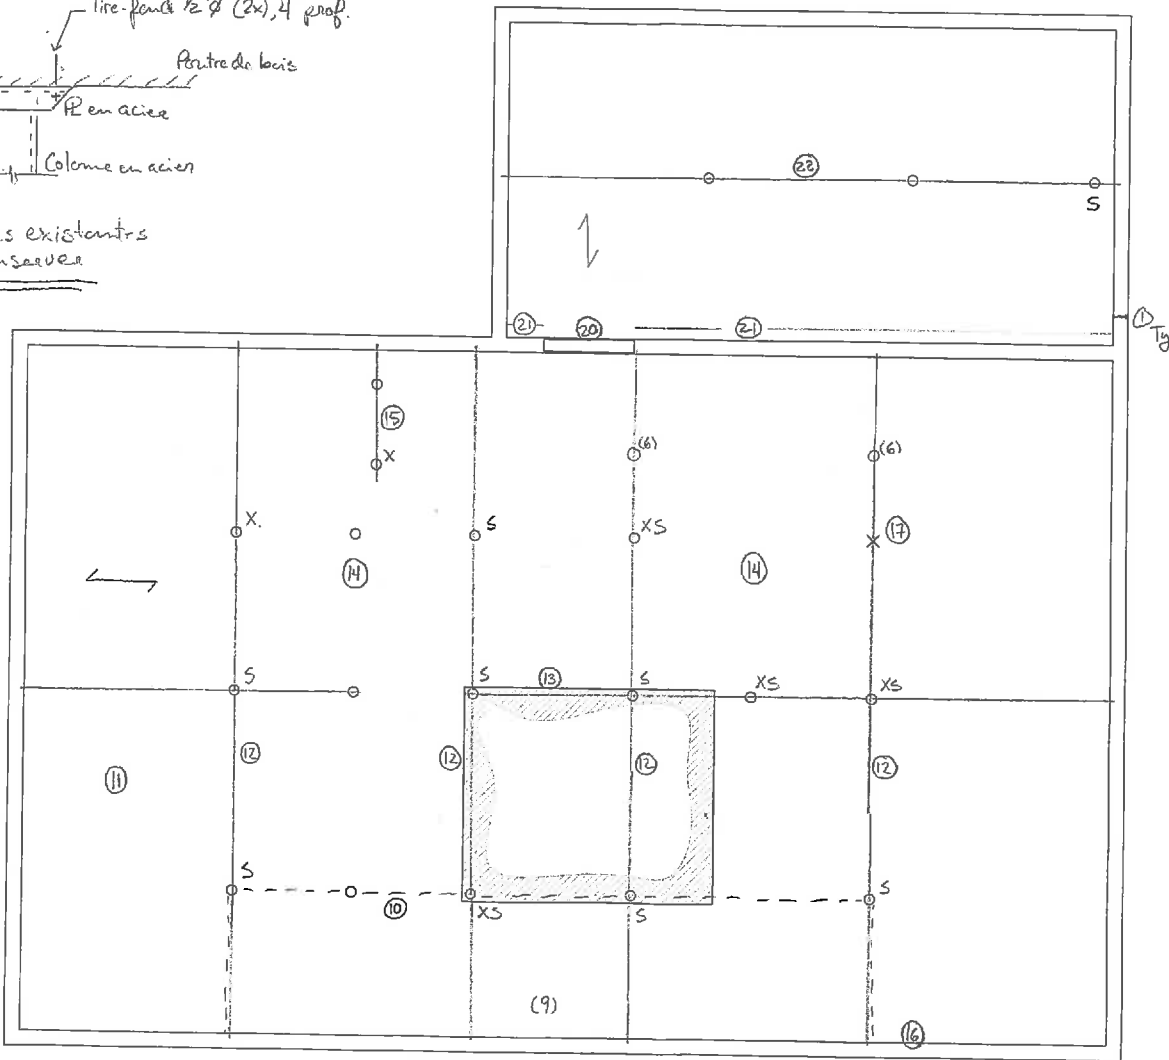
DESINÉ PAR: M. MAMPSON	DATE: 2018-12-18
CONCEPTEUR: P. BOURGASSA, Ing	ÉCHELLE: INCHONNÉE
DIRECTEUR DE PROJET: P. BOURGASSA, Ing	NO PROJET: 3342-18
PROJET CLIENT: —	NO PLAN: —
PLAN CLIENT: —	S-01 / 8-03

10	S-01	3x8 à 16 po c/c sur 10 pi largeur ; 32 pi long	Nouvelles solives	Démolition de la structure sous la chape existante. Ajuster l'élévation des nouvelles solives du secteur pour l'épaisseur de la nouvelle dalle de plancher de l'entrée. Prévoir croix St-André à mi-portée de toutes les solives.
11	S-01	3x8 à 16 po c/c sur 36 pi largeur ; 12 pi long	Nouvelles solives	Ajouter les nouvelles solives entre les solives existantes. Prévoir croix St-André à mi-portée de toutes les solives.
12	S-01	4x ; 8x8 ; 36 pi long	Nouvelles poutres	Démantèlement des poutres existantes. Prévoir encastrement des nouvelles poutres sur la fondation à chaque extrémité. Prévoir la connexion de toutes les solives sur les nouvelles poutres.
13	S-01	8x8 ; 32 pi long	Nouvelles poutres	Démantèlement des poutres existantes. Prévoir encastrement des nouvelles poutres sur la fondation. Prévoir la connexion de toutes les solives sur les nouvelles poutres.

14	S-01	6x ; 3x8 ; 12 pi long	Nouvelles solives	Ajouter les nouvelles solives entre les solives existantes, là où l'espacement est supérieur à 16 po (3x) et ajouter les nouvelles solives en remplacement des solives déversées qui sont à démanteler. Prévoir croix St-André à mi-portée de toutes les solives.
15	S-01	3-2x8 ; 8 pi long	Nouvelle poutre	Démantèlement de la poutre existante.
16	S-01	4 po épaisseur ; 4 pi 6 po hauteur ; 184 pi long	Surépaisseur de béton	Démolition de la surépaisseur existante sur 50 pi long. Prévoir ancrage au mur existant. Béton armé avec treillis.
17	S-01	4 po dia en acier	Nouvelle colonne	Démantèlement de la buche et ajouter une nouvelle semelle sous le bassin d'eau existant, à démolir au besoin.
18	S-01	6x ; 4 po dia en acier	Nouvelles colonnes	Remplacements de colonnes supplémentaires aux autres interventions. Démantèlement des colonnes en acier existantes.
19	S-01	11x	Nouvelles semelles	-

20	S-01	3-2x8 ; 5 pi long	Nouveau linteau	-
21	S-01	4 pi hauteur ; 29 pi long	Mur porteur	2x6 à 16 po c/c avec appui sur fondation et fixation au mur de fondation adjacent. Finition en gypse.
22	S-01	3-2x6 ; 32 pi long	Nouvelle poutre	Démantèlement de la poutre existante. Prévoir l'encastrement dans la fondation à une extrémité.
23	S-02	2x ; 2x6 à 16 po c/c ; 14 pi long	Nouveaux murs porteurs	Démantèlement de la composition de mur existante sous l'escalier. Construction de murs porteurs, de hauteur variable, pour supporter l'escalier.
24	S-03	550 pi2	Nouvelle toiture	Démolition de la toiture existante et de la structure du plafond pour toute la section "Toit Bas" et reconstruction.
25	S-03	2020 pi2	Nouvelle toiture	Démolition de la toiture existante pour toute la section "Toit Bas" et reconstruction.

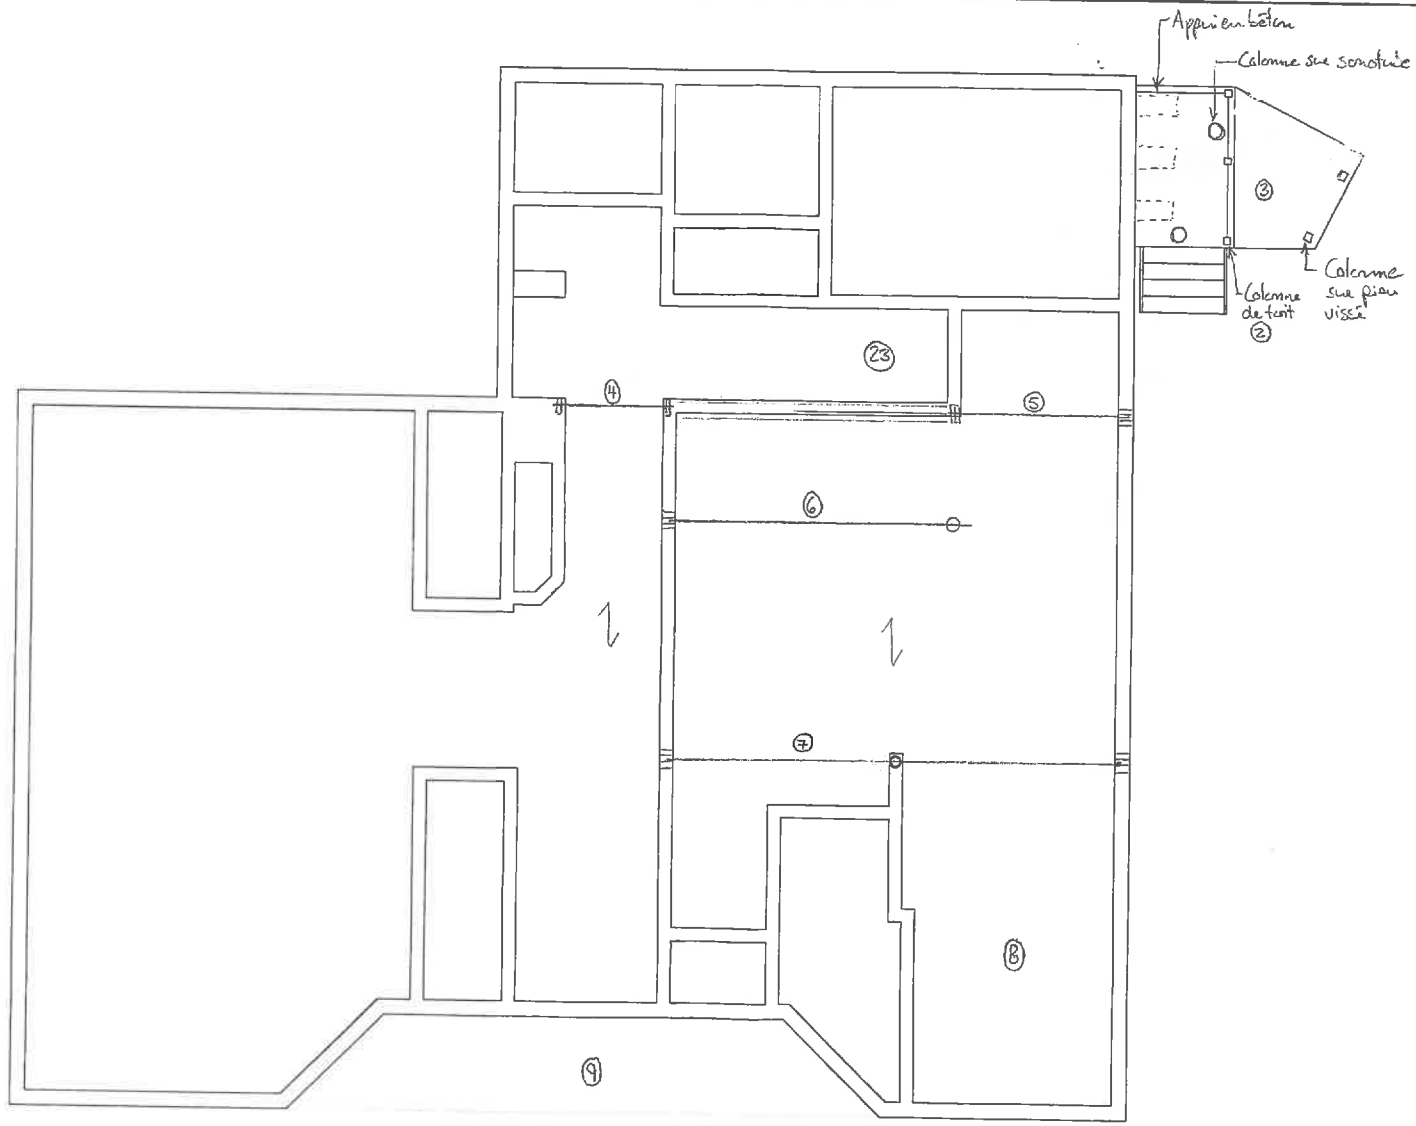
DESINE PAR: M. SAUVIGNON	DATE: 2018-12-19
CONCEPTEUR: P. BOURASSA, ING	ECHELLE: INDIQUÉE
DIRECTEUR DE PROJET: P. BOURASSA, ING	NO PROJET: 3342-16
PROJET CLIENT: --	NO PLAN: 6-02-18-03

6	S-02	3-2x10 ; 17 pi long	Nouvelle poutre	Démantèlement des tirants en acier et remplacement de la poutre existante 2-2x10. Ajouter colonne 4 po dia en acier jusqu'à une semelle et une colonne 3-2x6 avec colonne en acier 4 po dia au sous-sol jusqu'à une semelle. Ajouter 2 nouvelles semelles sous le bassin d'eau existant, à démolir au besoin.
7	S-02	3-2x10 ; 23 pi long	Nouvelle poutre	Démantèlement de la poutre 10x5 existante. Ajouter colonne 3-2x6 à chaque extrémité. Appui d'une colonne sur la poutre de plancher du RDC et de l'autre colonne sur la fondation. Remplacer la colonne en acier à mi-portée par colonne en acier 4 po dia et ajouter une nouvelle semelle.
8	S-02	3x8 à 16 po c/c sur 12 pi largeur ; 17 pi long	Nouvelles solives	Démantèlement des solives existantes. Prévoir croix St-André à mi-portée de toutes les solives.
9	S-02	160 pi2; dalle 4 po et isolant rigide 2 po	Nouvelle structure de plancher d'entrée	Démolition de la chape existante 3 po sur isolant 1 po. Dalle de béton armée avec treillis.
